よみがえる箱根関所

平成19年春、復元された

箱根関所がお目見え!

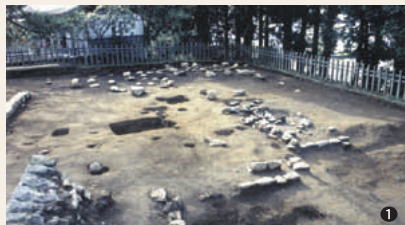
大番所・上番休息所 (写真1)

礎石群は南側の1/3が残存していました。さらに、この下面を試掘調査したところ、1m以上の盛土が確認され、徳川幕府が、関所を設置する際に、この周辺を大規模に造成していることも分かりました。

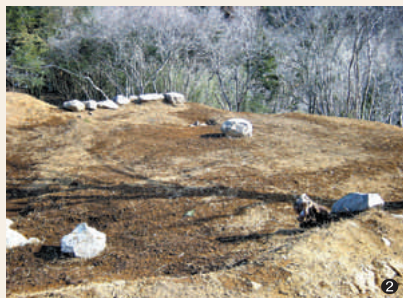
遠見番所 (写真2)

丘陵の頂部で、遠見番所が置かれていた場所が確認されました。その場所からは、土塁（どるい）の跡や礎石、石列などが発見されました。

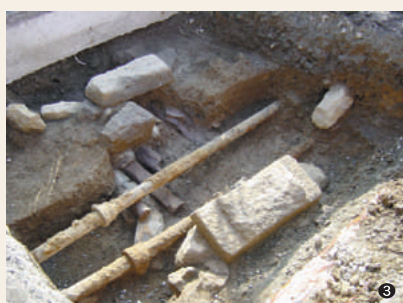
石橋 (写真3)

石橋は、箱根関所の山側から湖側への暗渠（あんきょ）の排水路として使われていました。発掘調査を行った結果、蓋石や縁石の一部が発見されました。

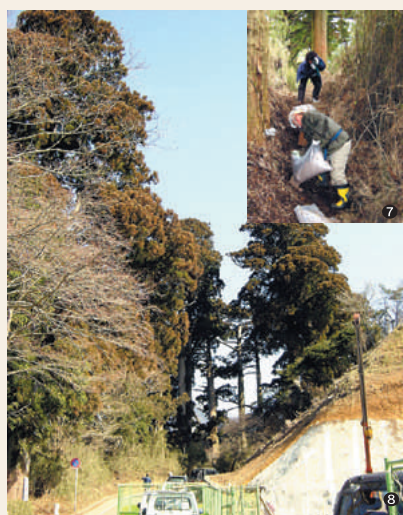
新谷町地区（しんやちょうちく）の杉並木の保護 (写真7,8)

調査の結果、杉の枯損が進み、このままの状態では、並木としての形態を保てなくなってしまう恐れが出てきました。そこで、杉の栄養根の発育を促すために、発根促進材などを使い、土壌改良を行いました。
