足軽番所や江戸口御門の復元が完成!!

平成17年度に復元工事を進めていた足軽番所や江戸口御門が完成しました。これで、平成13年度から実施していた箱根関所の建物の復元がほぼ完成したことになります。平成18年度には、残る外屋番所などの復元を行い、いよいよ平成19年春に全面公開されます。

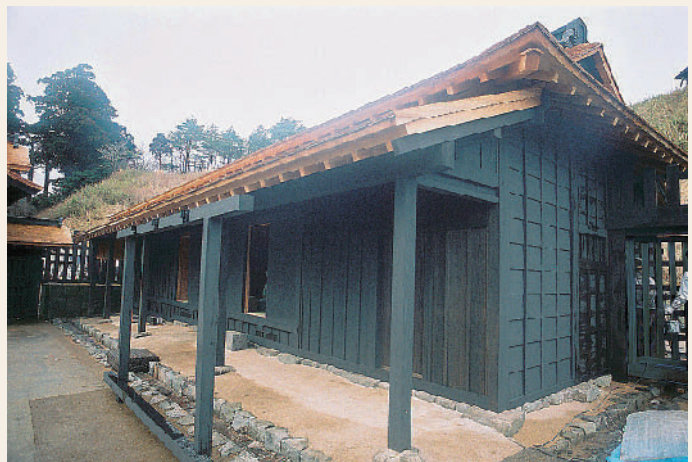
足軽番所

足軽番所は、現在公開されている大番所・上番休息所の反対側にあります。この足軽番所は約15×9mの大きさで、平屋建の建物でした。屋根は入母屋で、大番所・上番休息所と同じようにトチ葺きでした。外壁は、柿の渋と松の煤を混ぜた渋墨で黒く塗られていました。内部には、昼間は足軽が控えていたり、夜は足軽が寝ていた畳敷の部屋や土間の他、関所破りをした罪人などを留め置く獄屋がありました。

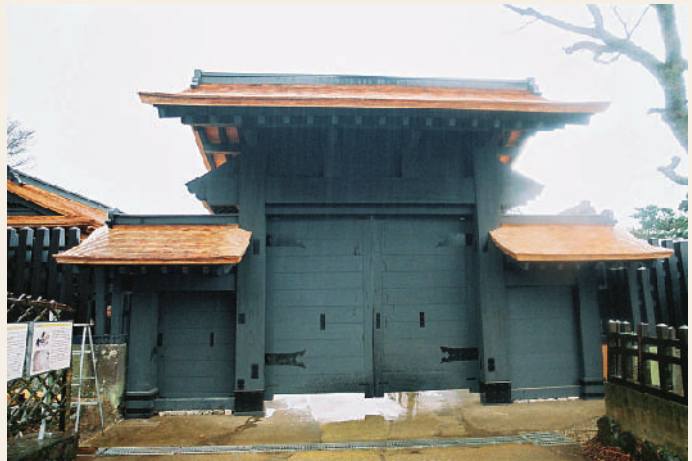
江戸口御門

また、道をまたいでそびえ立つ江戸口御門は、京口御門の対面側にあります。大きさは京口御門と同じで、約5.3mの高さがあり、屋根は切妻のトチ葺きでした。

明けの六ッ時(午前6時頃)に開門し、暮れの六ッ時(午後6時頃)に閉門しました。江戸口と京口の御門が開いている時にしか、旅人は箱根関所を通ることはできませんでした。

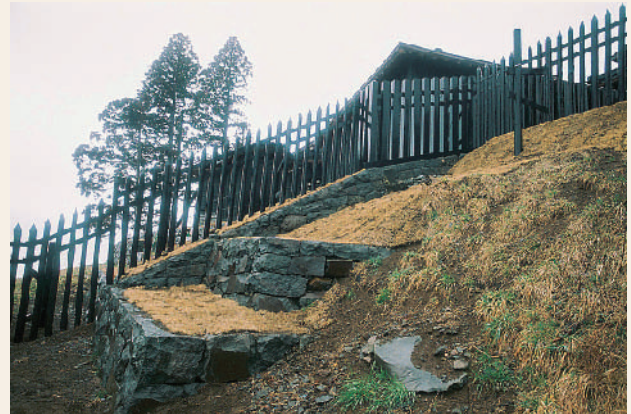
京口千人溜り木柵、石垣

京口千人溜りの芦ノ湖側では、京口御門から続く石垣や千人溜りの土留めの石垣を復元したり、土塁や木柵を復元しました。また、江戸口御門に続く木柵なども復元しました。京口千人溜りの石垣は崩れていた部分を修理したり、無くなっていた部分を復元しました。木柵は、角柵と丸太柵とがあります。角柵は柱の太さが14cm角、高さは2.1mでした。丸太柵は柱の太さが直径9~12cm、高さは同じく2.1mあり、先端は尖っていました。ともに、渋墨で黒く塗られていました。

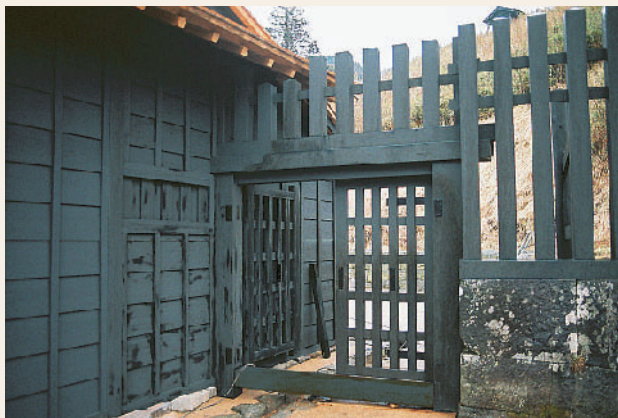
遠見番所へと通じる通路門

また、足軽番所の裏側にあった雪隠や横手にあった遠見番所へと通じる通路の通路門を復元しました。雪隠は約3×1.5mの大きさで、屋根は切妻、外壁は渋墨で黒く塗られていました。便壺は2穴ありました。通路門は間口が約2.0m、高さが約2.1mあり、やはり渋墨で黒く塗られていました。

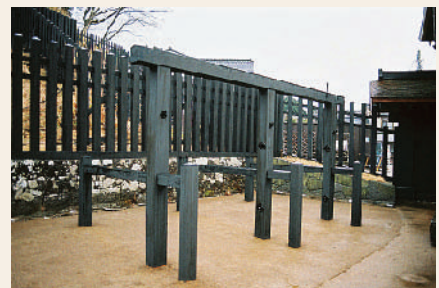
外繋ぎ

^{とつな}外繋ぎは足軽番所と京口御門の間にあり、馬を繋ぎ止めるために頑丈な太い柱と桁を組んだもので、二疋建て、約3.9×2.7mの大きさでした。
